## Fallbeispiel zu TECINFO 2 Objekt Nr. 2: Gewerbehaus Wetzikon

**Dauerhafte Funktionstüchtigkeit der  
hinterlüfteten Fassade**  
Alterungsverhalten von Konstruktionselementen  
im Langzeittest

### Wohn- und Gewerbehaus Centro / Wetzikon Baujahr 1968 Untersuchung 2006

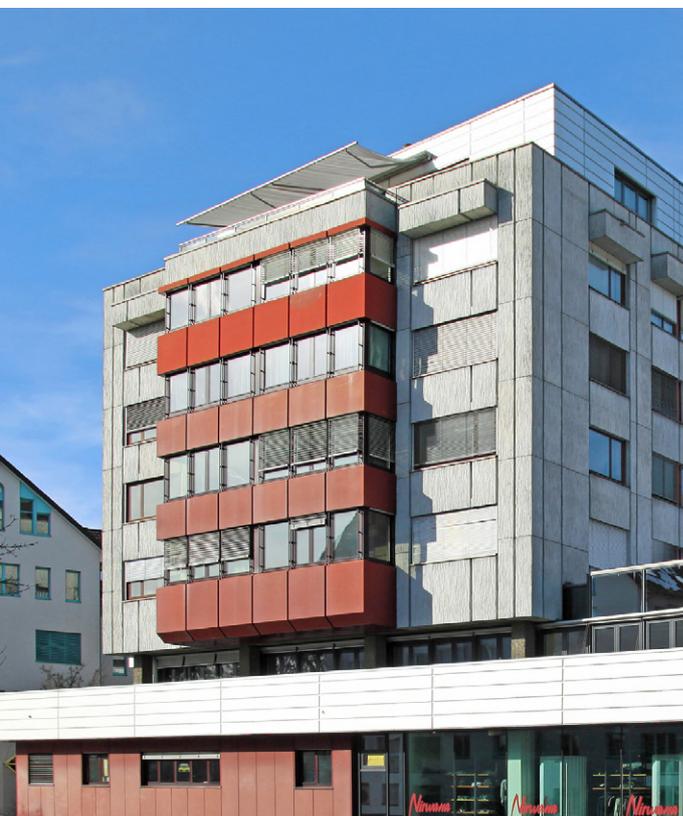
Die beurteilten Teile weisen nach über 35 Jahren keine sichtbare Korrosion auf. Be- und Entlüftung sind nach Stand der Technik ausgeführt. Die

durchgeführten Kontrollen erlauben eine positive Beurteilung bezüglich einer weiterhin langfristigen Funktionstüchtigkeit der hinterlüfteten Fassade.

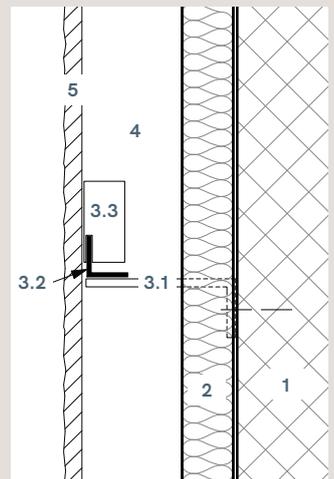
- 1 Tragkonstruktion Beton 80 mm
- 2 Wärmedämmung, Glaswolle, Vetroflex PB 220 mit Kraftpapier, 50 mm
- 3 Unterkonstruktion Ickler Spezial
  - 3.1 Konsole Alu 170/50 mm, Flach 40×8 mm
  - 3.2 Winkel Alu 40/40/4 mm
  - 3.3 Einhänger Alu 40/80/4 mm
- 4 Hinterlüftungsraum 110 mm
- 5 Bekleidungsplatte, Faserzement, Eternit Eterplac 18 mm, strukturiert

Bis 1200×2500 mm mit offenen Fugen, eingehängt mit Agraffen aus Winkel 40/40/4 mm
