Fallbeispiel zu TECINFO 2 Objekt Nr. 4: Wohnbau Winterthur

**Dauerhafte Funktionstüchtigkeit der
hinterlüfteten Fassade**
Alterungsverhalten von Konstruktionselementen
im Langzeittest

Wohnbau / Winterthur Baujahr 1974 Untersuchung 2000

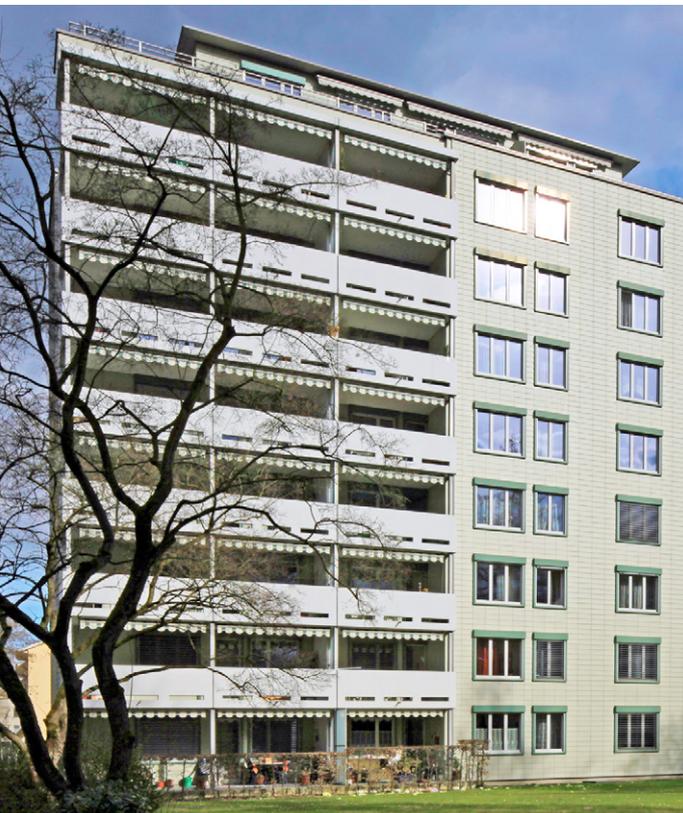
Alle untersuchten Fassadenteile sind in einem einwandfreien Zustand. Es wurden keine Veränderungen festgestellt, welche die mechanischen Eigenschaften negativ beeinflussen.

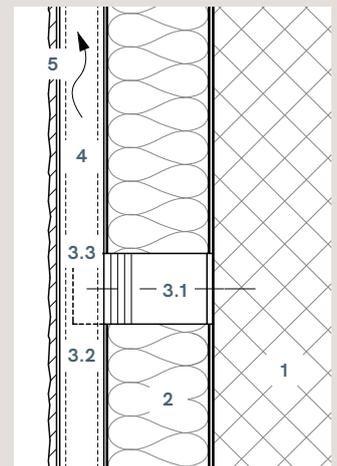
Aufbau

- 1 Tragkonstruktion
Backsteinmauerwerk 30 cm
- 2 Dämmung Dryvit, bestehend
 - 3.1 Treppenprofil H 20-50 mm
 - 3.2 Fugentragprofil
 - 3.3 Zwischentragprofil
- 4 Hinterlüftungsraum 30 mm
- 5 Bekleidungsplatte, Faserzement,
Eternit 8 mm, Grossformat
