## Exemple de cas sur TECINFO 2 Objet n° 4: Immeuble résidentiel à Winterthour

**Fonctionnalité durable de la façade ventilée**

### Immeuble résidentiel / Winterthour Année de construction 1974 Inspection 2000

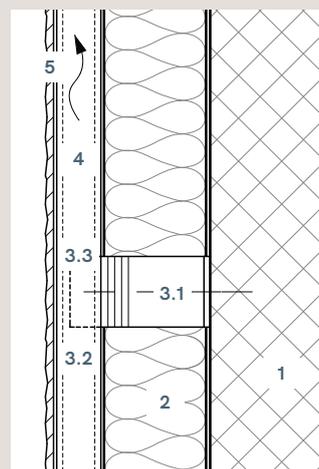
- 1 Structure porteuse :  
maçonnerie en briques 30 cm

- 2 Isolation Dryvit, présente

- 3 Ossature Ickler TM 50
  - 3.1 Profil escalier H 20-50 mm
  - 3.2 Profil pour joints
  - 3.3 Profil porteur intermédiaire

- 4 Espace de ventilation arrière  
30 mm

- 5 Panneaux de revêtement,  
fibrociment, Eternit 8 mm,  
grand format
