Exemple de cas sur TECINFO 2 Objet n° 1 : Hôpital cantonal de Frauenfeld

Fonctionnalité durable de la façade ventilée

Tests de résistance au vieillissement des éléments
de construction

Hôpital cantonal / Frauenfeld
Année de construction 1973
Inspection 1994

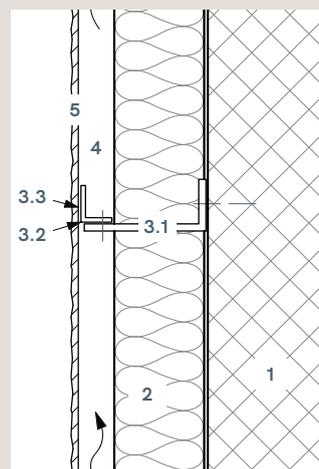
Construction

- 1 Structure porteuse béton 200 mm

- 2 Isolation thermique, laine de verre, Vetroflex PBF 100 mm

- 3 Ossature Ickler 1000
 - 3.1 Console
 - 3.2 Profil porteur T
 - 3.3 Profil porteur L

- 4 Espace de ventilation arrière 40 mm

- 5 Panneau de revêtement, fibrociment, Eternit 8 mm, grand format
