Exemple de cas sur TECINFO 2 Objet n° 2: Immeuble commercial de Wetzikon

Fonctionnalité durable de la façade ventilée
Tests de résistance au vieillissement des éléments
de construction

Immeuble à usage d'habitation et de commerce
Centro / Wetzikon
Année de construction 1968
Inspection 2006

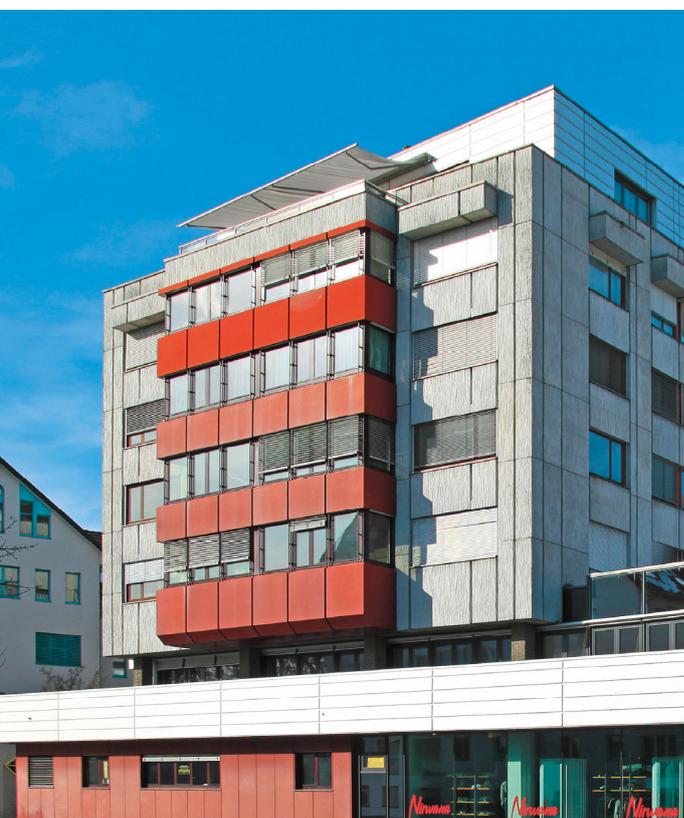
Après plus de 35 ans d'utilisation, les parties évaluées ne présentent pas de corrosion. L'aération et la ventilation correspondent aux exigences

techniques. Les contrôles effectués permettent de porter un jugement positif sur le bon fonctionnement à long terme de la façade ventilée.

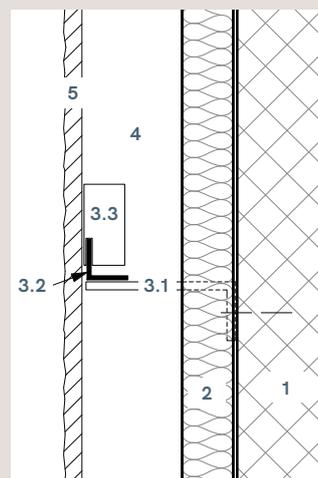
- 1 Structure porteuse béton 80 mm
- 2 Isolation thermique, laine de verre, Vetroflex PB 220 avec une face revêtue de papier kraft, 50 mm
- 3 Ossature Ickler spécial
 - 3.1 Console alu 170/50 mm, plat 40×8 mm
 - 3.2 Angle alu 40/40/4 mm
 - 3.3 Support alu 40/80/4 mm
- 4 Espace de ventilation arrière 110 mm
- 5 Panneaux de revêtement, fibres-ciment, Eternit Eterplac 18 mm, structuré

Jusqu'à 1200×2500 mm accrochés par des agrafes sur cornières de 40/40/4 mm
