## Exemple de cas sur TECINFO 2 Objet n° 4: Immeuble résidentiel à Winterthour

**Fonctionnalité durable de la façade ventilée**

### Immeuble résidentiel / Winterthour Année de construction 1974 Inspection 2000

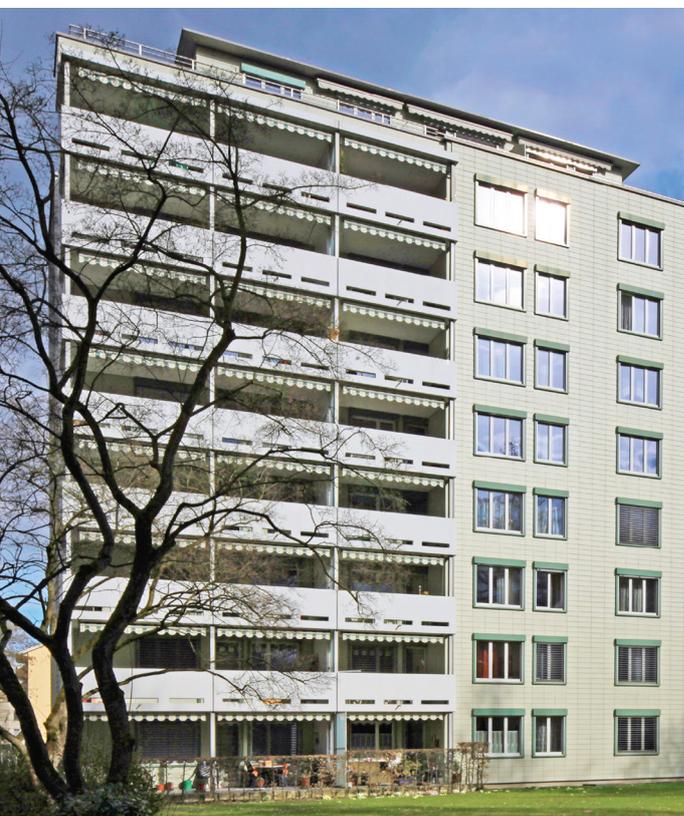
#### Construction

- 1 Structure porteuse :  
maçonnerie en briques 30 cm

- 2 Isolation Dryvit, présente

- 3 Ossature Ickler TM 50
  - 3.1 Profil escalier H 20-50 mm
  - 3.2 Profil pour joints
  - 3.3 Profil porteur intermédiaire

- 4 Espace de ventilation arrière  
30 mm

- 5 Panneaux de revêtement,  
fibrociment, Eternit 8 mm,  
grand format
